**EXPERTIZĂ TEHNICĂ**  
**LA CERINȚA REZISTENȚĂ MECANICĂ ȘI STABILITATE [ETS]**  
**pentru proiectul:**

**LUCRĂRI DE EFICIENTIZARE ENERGETICĂ LA ȘCOALA**  
**GIMNAZIALĂ BÂRSA**

**Temă expertiză:** Investigarea stării tehnice a construcției pentru realizarea lucrărilor de creștere a eficienței energetice

Nr. exp:	216 / 2022
Obiectiv:	ȘCOALA GIMNAZIALĂ BÂRSA
Pagina:	1 / 11

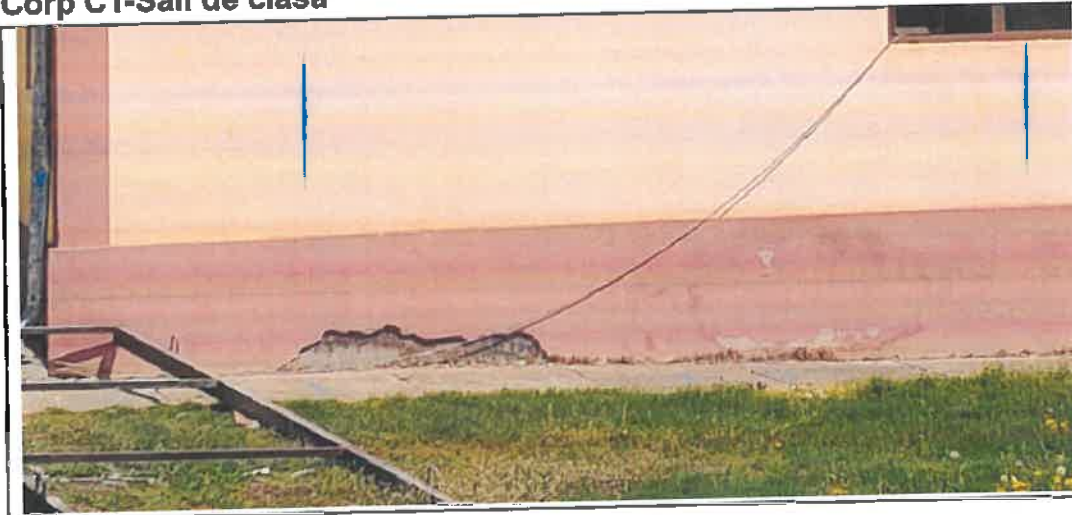
Fig. 2.a.  
Tencuială degradată în zona soclului.

Zonele cu tencuieli exfoliate sau fragilizate se vor îndepărta pe suprafața afectată urmărindu-se curățarea în profunzime a zidăriei (pe suprafața cărămizii și în zona rostului); ulterior se vor reface folosind materiale de calitate, compatibile cu tipul de mortar utilizat (mortar de var / ciment).

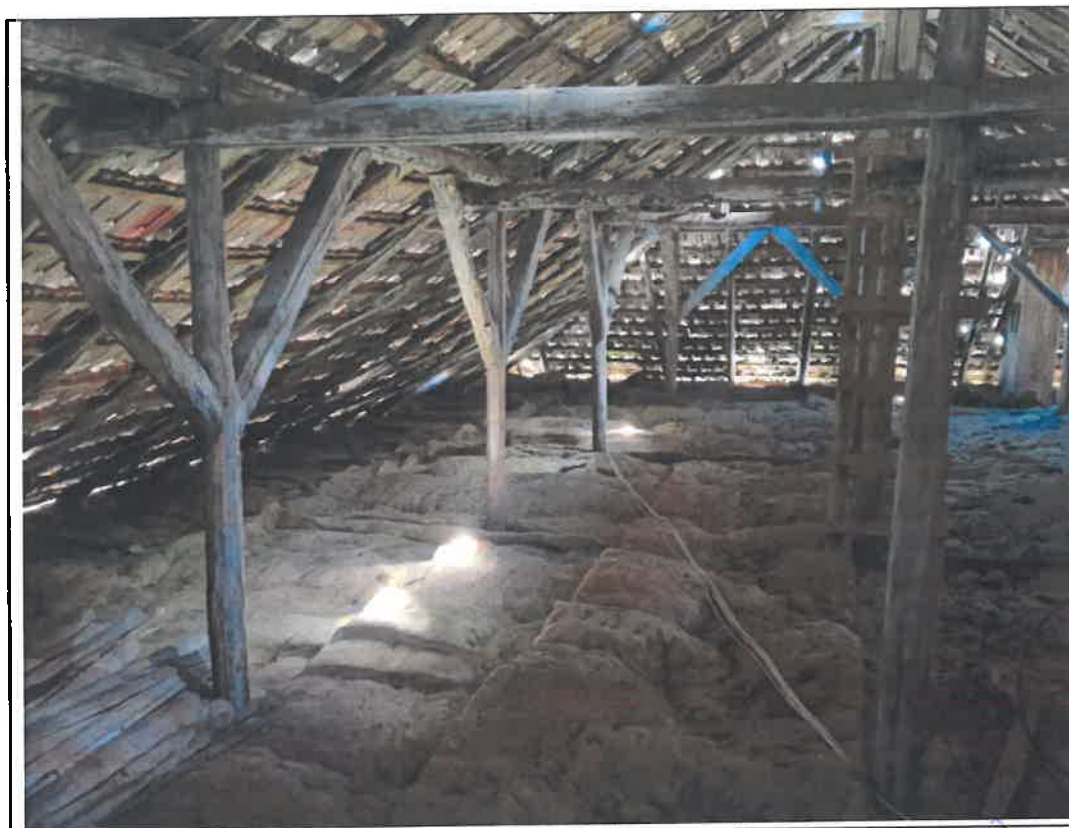
Fig. 2.e.  
Sarpanta  
lemn cu  
elemente de  
lemn  
degradate,  
lemn cu  
secțiuni  
rotunde  
elemente cu  
fisuri  
longitudinale,  
noduri  
dislocate

- Șarpanta de lemn este într-o stare tehnică precară și, din experiența unor lucrări similare, ponderea lucrărilor de consolidare va fi consistentă ajungându-se la intervenții asupra unui procent mare de elemente; totodată se evită lucrările de consolidare locală a nodurilor, care necesită o manoperă specială, precum și înalt nivel de profesionalism;
- Prin înlocuirea șarpantei se obține o structură cu un nivel de siguranță sporit și în etapa de reproiectare se vor avea în vedere sarcini generate de greutatea panourilor fotovoltaice;
- Permite o evaluare mai precisă a costurilor, prin limitarea ponderilor lucrărilor neprevăzute (asociate situațiilor uzuale de reparații);
- Productivitate sporită datorită succesiunii clare a etapelor de execuție.

- Având în vedere starea tehnică degradată a șarpantei și a învelitorii precum și lucrările propuse se recomandă înlocuirea șarpantei și a învelitorii din țiglă ceramică.
- Șarpanta nouă se va dimensiona luând în considerare încărcările prevăzute în normele actuale (în special zăpadă) și a coeficienților actuali de siguranță (1,5 pentru variabile).
- Odată cu refacerea învelitorii din țiglă ceramică se vor monta jgheaburi și burlane noi pentru colectarea și descărcarea apelor pluviale urmărindu-se descărcarea lor cât mai mult în exteriorul perimetrului construit (ideal în rețeaua de canalizare dacă este posibil sau în bazine de retenție de unde să fie eliminată prin pompare).

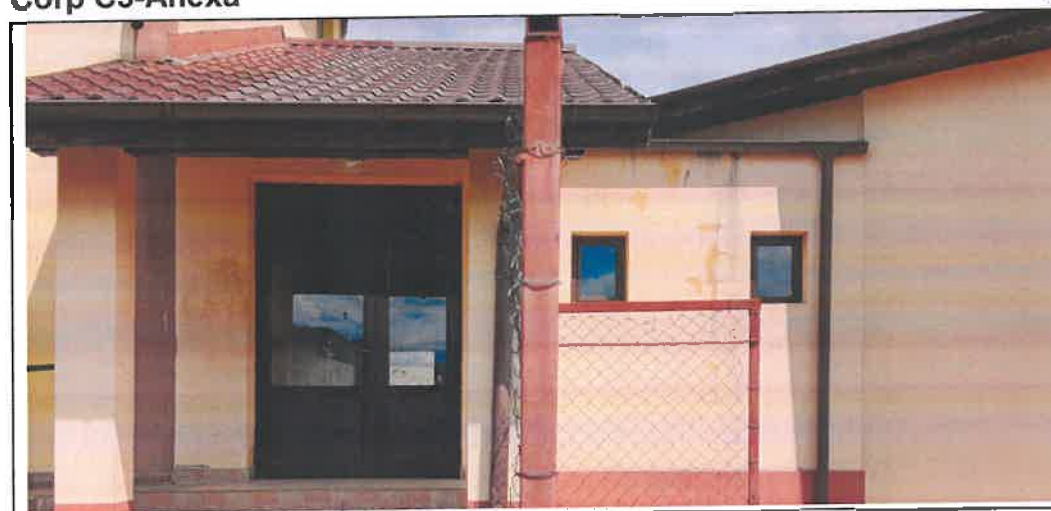
Corp C3-Anexă

Fig. 3.a.  
Tencuieli  
degradate la  
fațade.

- Tencuielile umede, friabile se vor înlătura până la dezvelirea zidăriei și după uscarea totală se va executa sistemul termoizolant;
- Se executa lucrări de eficientizare energetică (anvelopare clădie-termoizolarea pereti si planseu ultimul nivel, instalarea unor sisteme alternative de producere a energiei electrice etc.);
- Dacă în tipul decopertărilor de tencuieli apar fisuri acestea se vor consolida;
- Se vor executa trotuare etanșe pe tot perimetrul clădirii cu pantă de scurgere spre exterior.

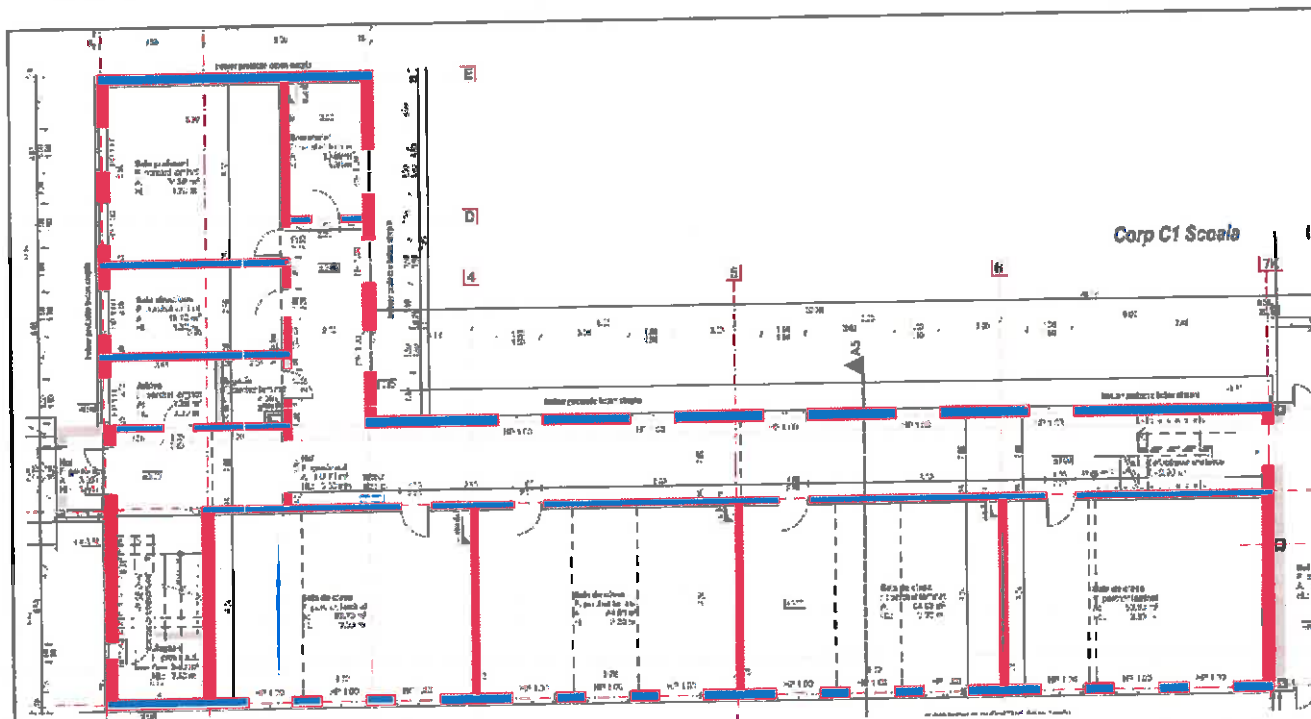
Fig. 2 Plan parter cu evidențierea pereților care vor participa la preluarea seismului

$A_T$ (transversal= rosu)= 18,9mp

$A_L$ (longitudinal = albastru) =33,16 mp

$$p_L = \frac{A_L}{S_C} \times 100 = 6,7\%$$

$$p_T = \frac{A_T}{S_C} \times 100 = 3,8\%$$
