EXPERTIZĂ TEHNICĂ
STRĂZILE 3, 4 LOCALITATEA BÂRSA ȘI 3 LOCALITATEA
ALDEŞTI, COMUNA BÂRSA, JUDEȚUL ARAD

21046-1/23.12.2021

STRĂZILE 3, 4 LOCALITATEA BÂRSA ȘI 3 LOCALITATEA ALDEȘTI, COMUNA BÂRSA, JUDEȚUL ARAD

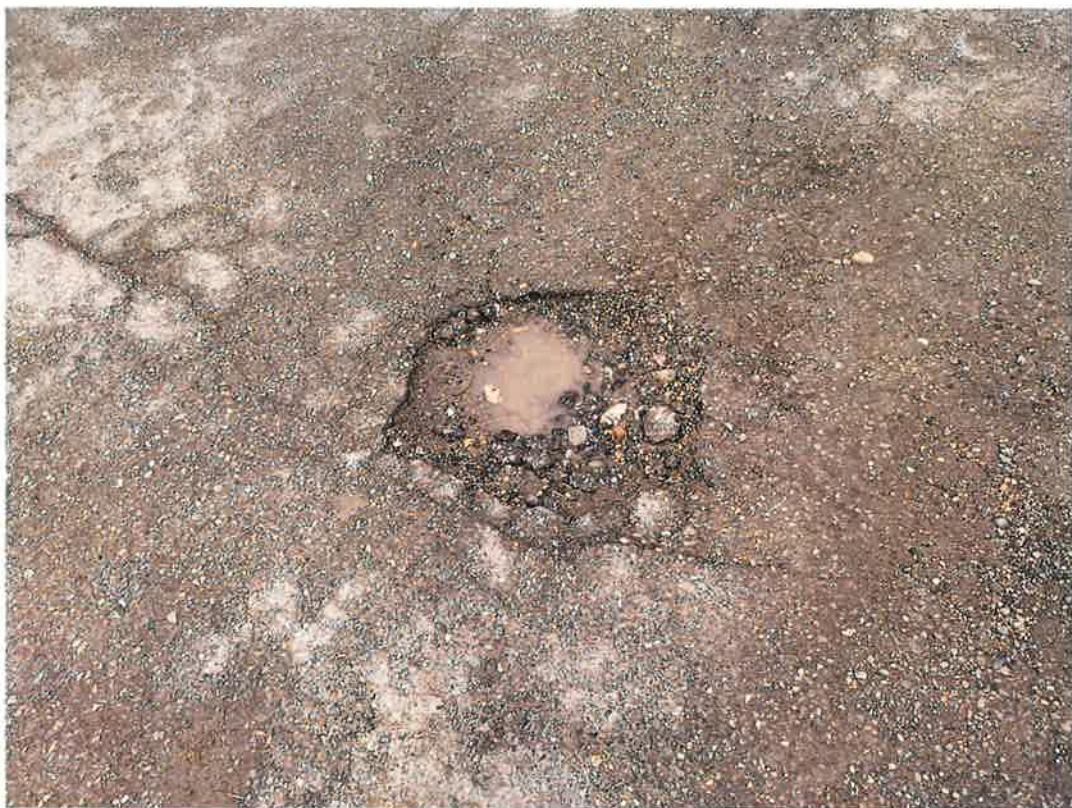
Foto 1. Strada 3 Aldești – carosabil cu gropi și crăpături

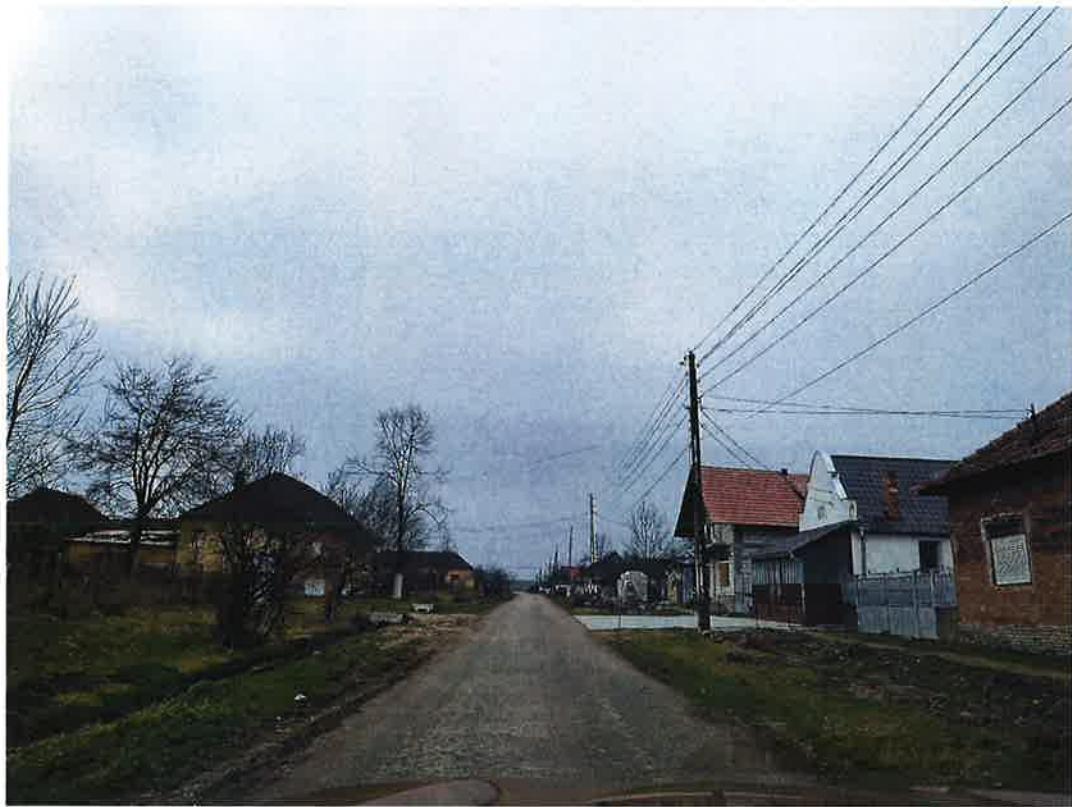
Foto 2. Strada 3 Aldești – acostament cu denivelări, lipsă trotuar partea stângă

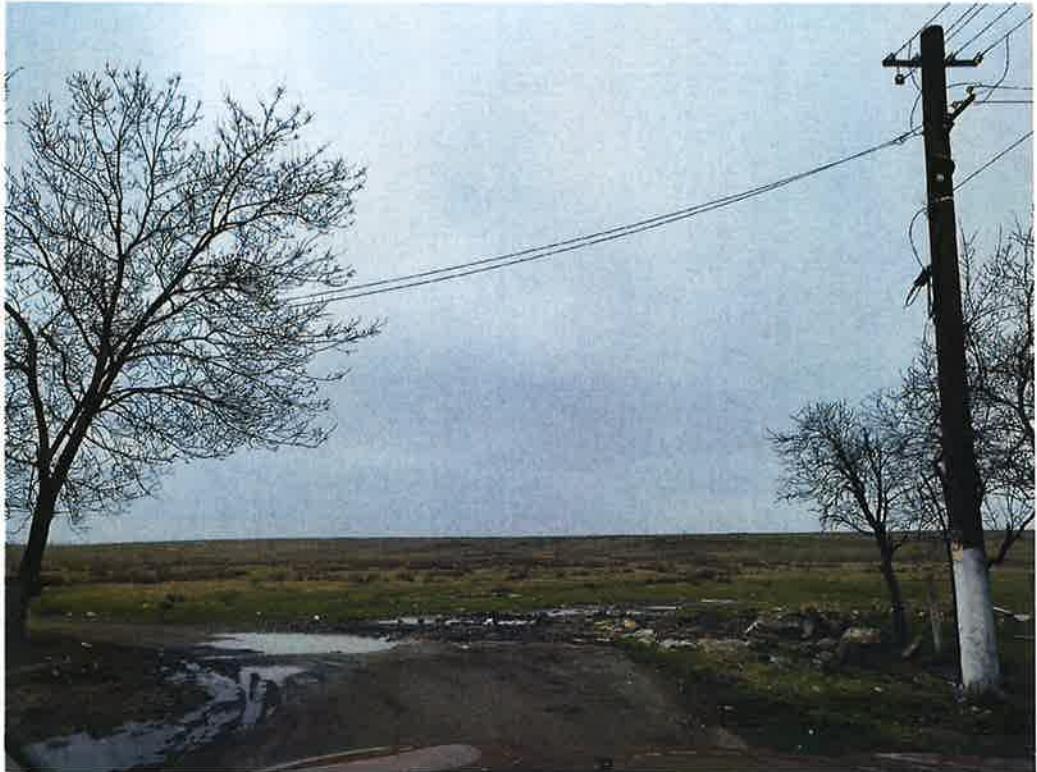
Foto 3. Strada 3 Aldești – intersecție cu drum lateral neamenajată, lipsă șanț și podeț descărcare ape pluviale

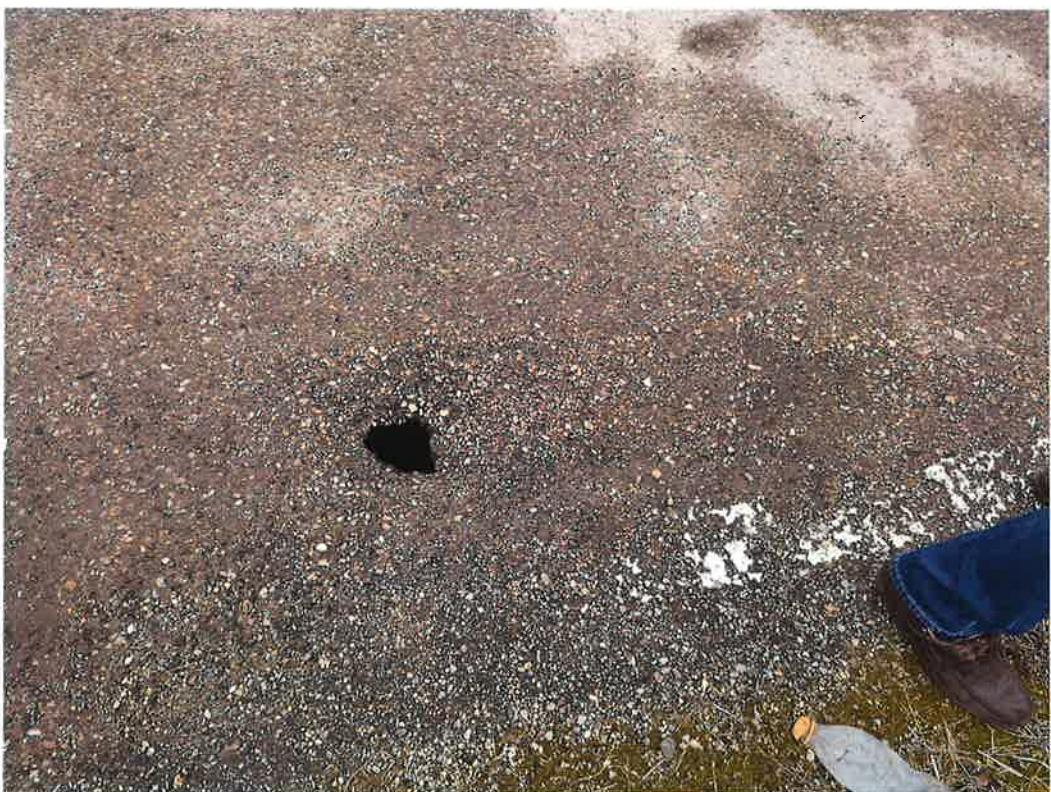
Foto 4. Strada 3 Bârsa – podeț dalat existent degradat, gaură în carosabil

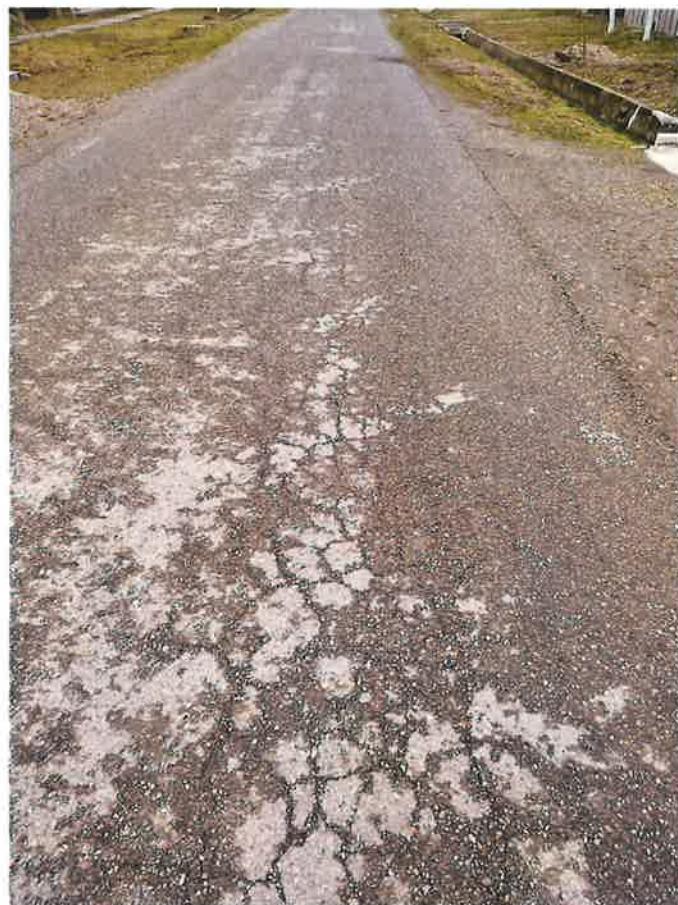
Foto 5. Strada 3 Bârsa – parte carosabilă cu faianțări

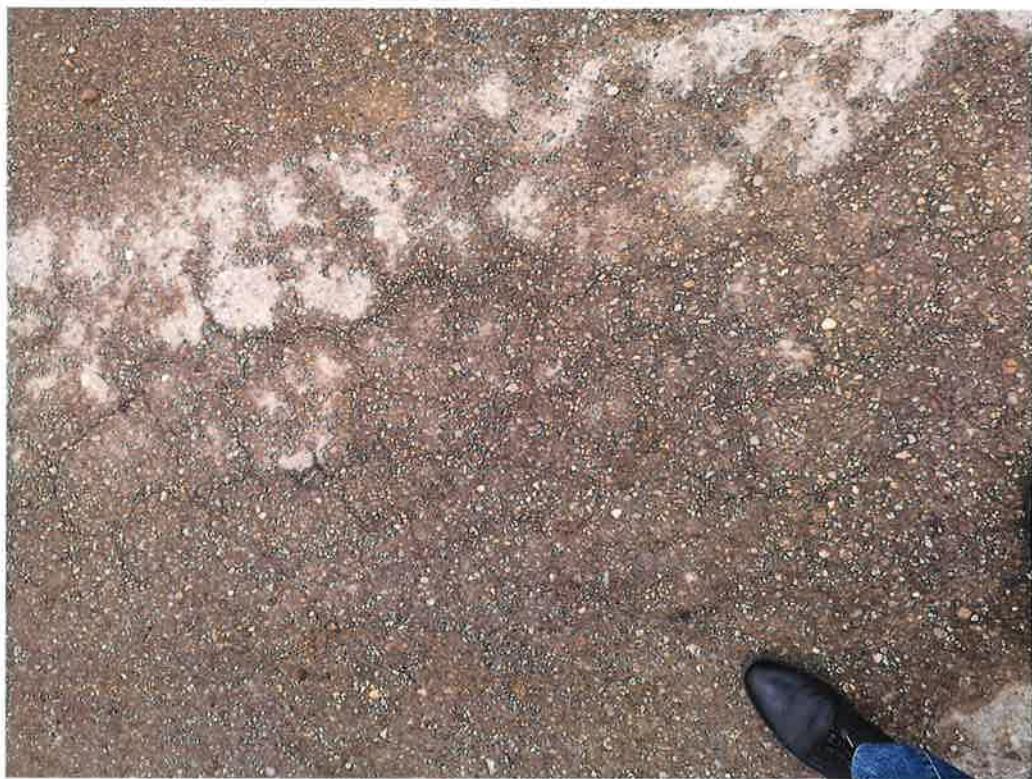
Foto 6. Strada 3 Bârsa – parte carosabilă cu burdușire incipientă

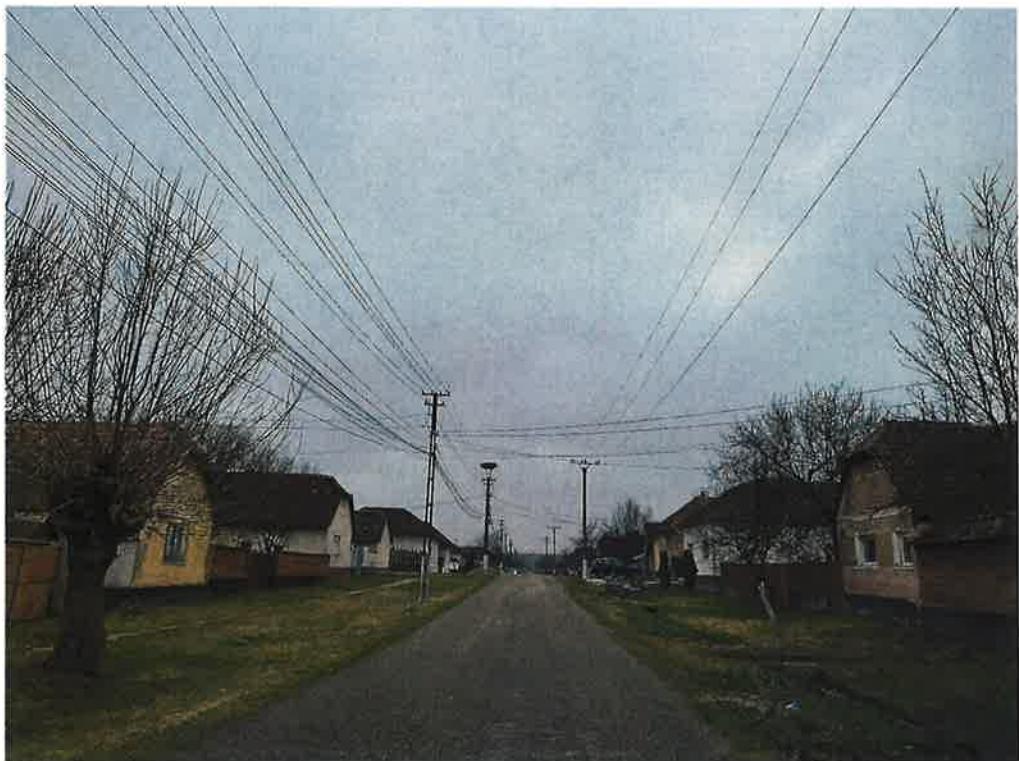
Foto 7. Strada 4 Bârsa – parte carosabilă cu suprafețe poroase, lipsă trotuare și accese adiacente amenajate corespunzător

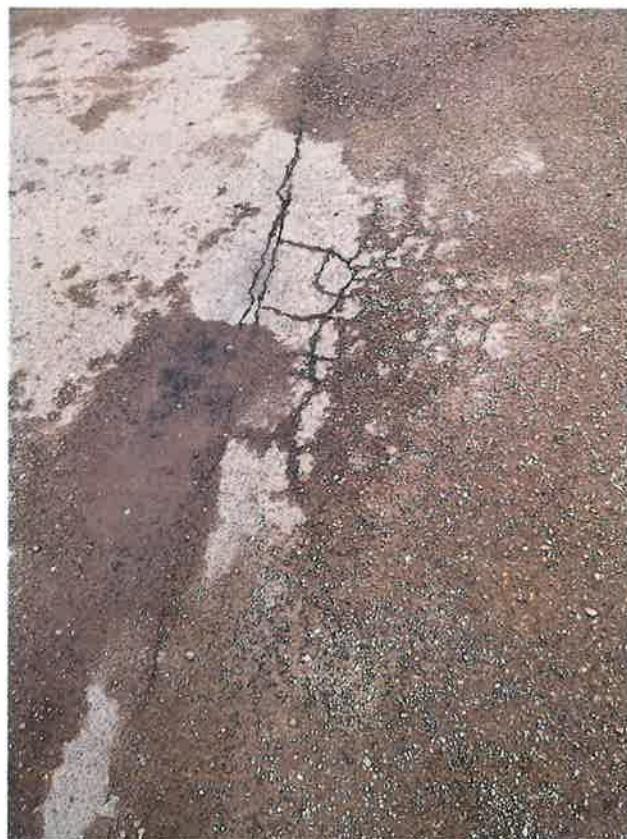
Foto 8. Strada 4 Bârsa – carosabil cu crăpături, groapă incipientă

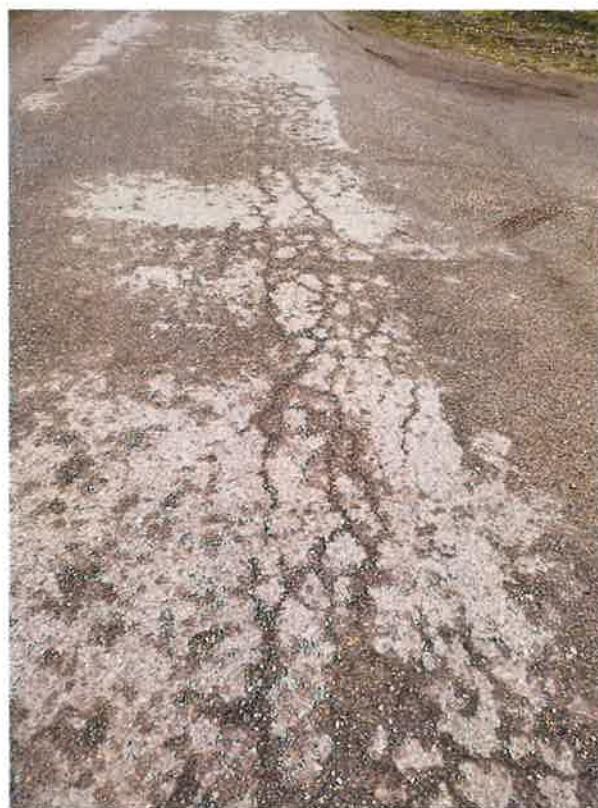
Foto 9. Strada 4 Bârsa – parte carosabilă cu fisuri și crăpături longitudinale

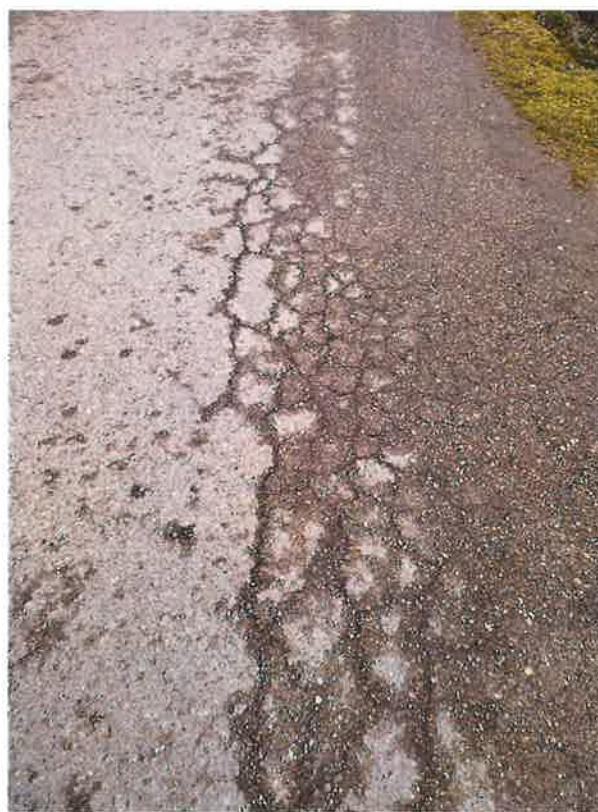
Foto 10. Strada 4 Bârsa – carosabil cu faianțări multiple și tasări de margine
