**EXPERTIZĂ TEHNICĂ**  
**LA CERINȚA REZISTENȚĂ MECANICĂ ȘI STABILITATE [ETS]**  
**pentru proiectul:**

**LUCRĂRI DE EFICIENTIZARE ENERGETICĂ LA ȘCOALA**  
**GIMNAZIALĂ BÂRSA**

**Temă expertiză:** Investigarea stării tehnice a construcției pentru realizarea lucrărilor de creștere a eficienței energetice

**Amplasament:** str. Principala nr. 197, Loc. Bârsa, Jud. Arad

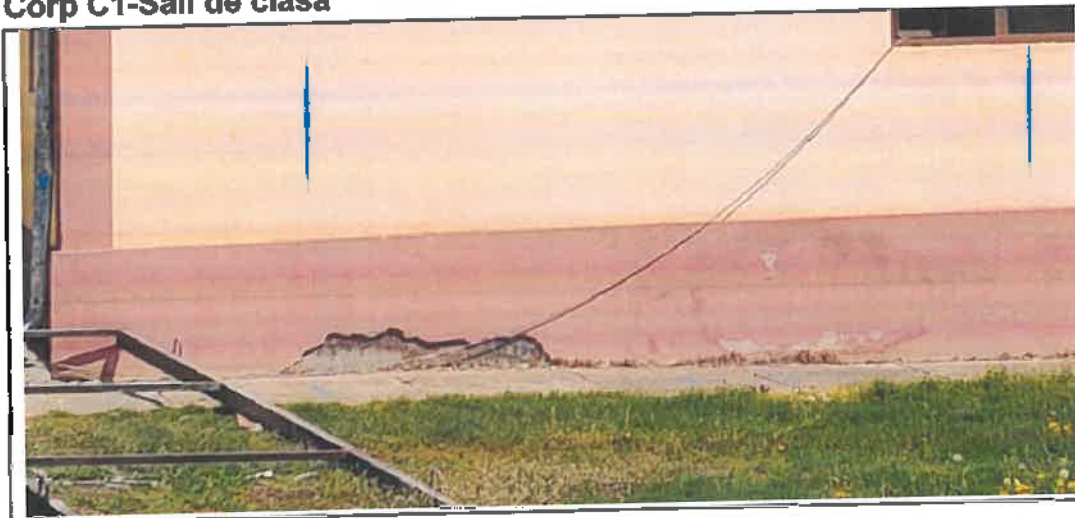
Fig. 2.a.  
Tencuială degradată în zona soclului.

Zonele cu tencuieii exfoliate sau fragilizate se vor îndepărta pe suprafața afectată urmărindu-se curățarea în profunzime a zidăriei (pe suprafața cărămizii și în zona rostului); ulterior se vor reface folosind materiale de calitate, compatibile cu tipul de mortar utilizat (mortar de var / ciment).

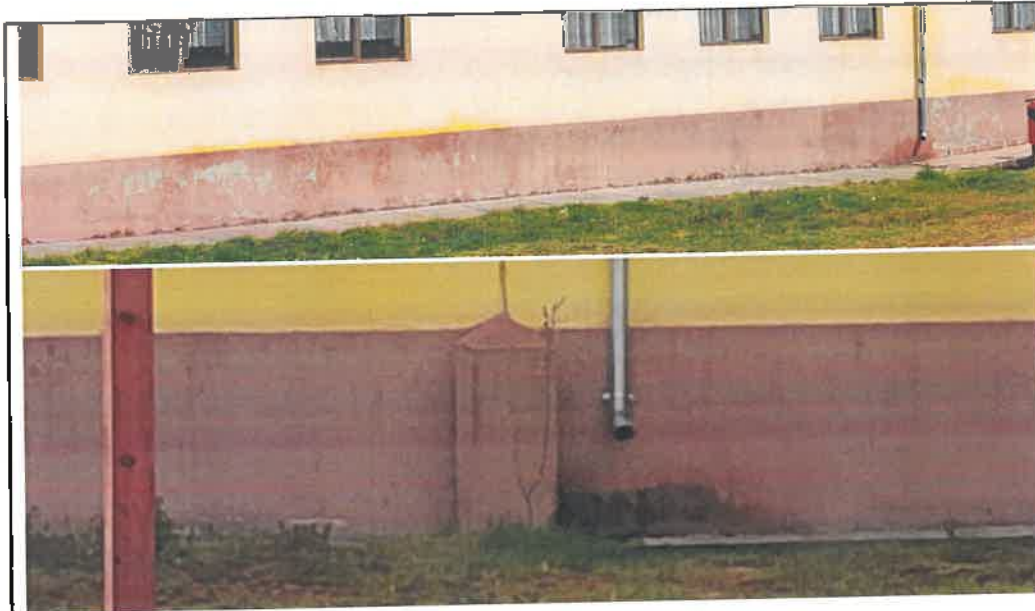
Fig. 2.b.  
Infiltrații de apă, tencuieli patate, exfoliate de pe stratul suport, zone umede localizate în zona soclului dotate sistemului deficitar de preluare a apelor pluviale

- Tencuielile umede, friabile se vor înlătura până la dezvelirea zidăriei și după uscarea totală se va executa sistemul termoizolant;
- Se executa lucrări de eficientizare energetică (anvelopare clădie-termoizolarea pereti si planseu ultimul nivel, instalarea unor sisteme alternative de producere a energiei electrice etc.);
- Dacă în tipul decopertărilor de tencuieli apar fisuri acestea se vor consolida;
- Se vor executa trotuare etanșe pe tot perimetrul clădirii cu pantă de scurgere spre exterior.

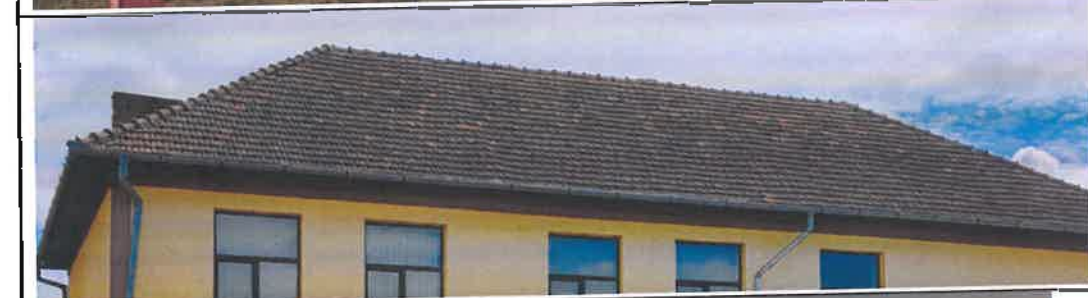
Fig. 2.c.  
Învelitoare țiglă ceramică degradată

- Având în vedere starea tehnică degradată a șarpantei și a învelitorii precum și lucrările propuse se recomandă înlocuirea șarpantei și a învelitorii din țiglă ceramică.
- Șarpanta nouă se va dimensiona luând în considerare încărcările prevăzute în normele actuale (în special zăpadă) și a coeficienților actuali de siguranță (1,5 pentru variabile).
- Odată cu refacerea învelitorii din țiglă ceramică se vor monta jgheaburi și burlane noi pentru colectarea și descărcarea apelor pluviale urmărindu-se descărcarea lor cât mai mult în exteriorul perimetrului construit (ideal în rețeaua de canalizare dacă este posibil sau în bazine de retenție de unde să fie eliminată prin pompare).

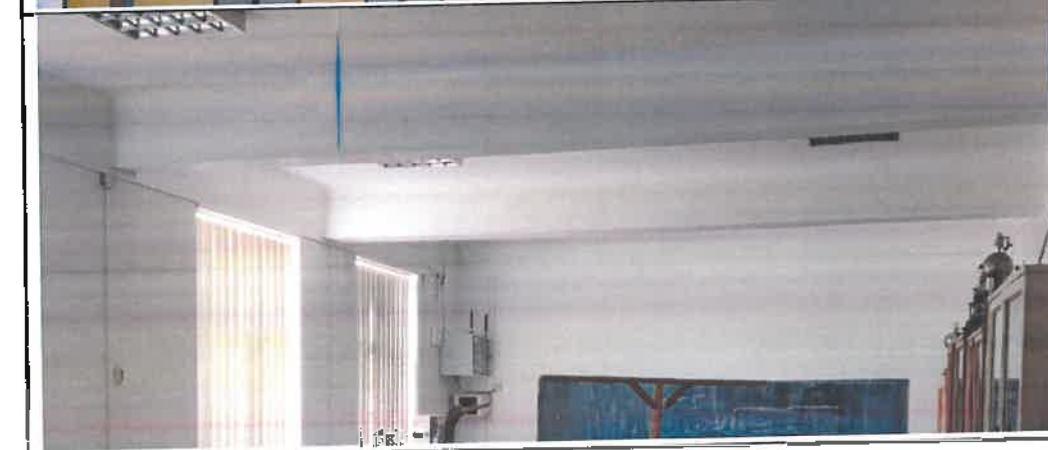
Fig. 2.d.  
Poza sală de clasă nu s-au identificat degradări ale elementelor structurale

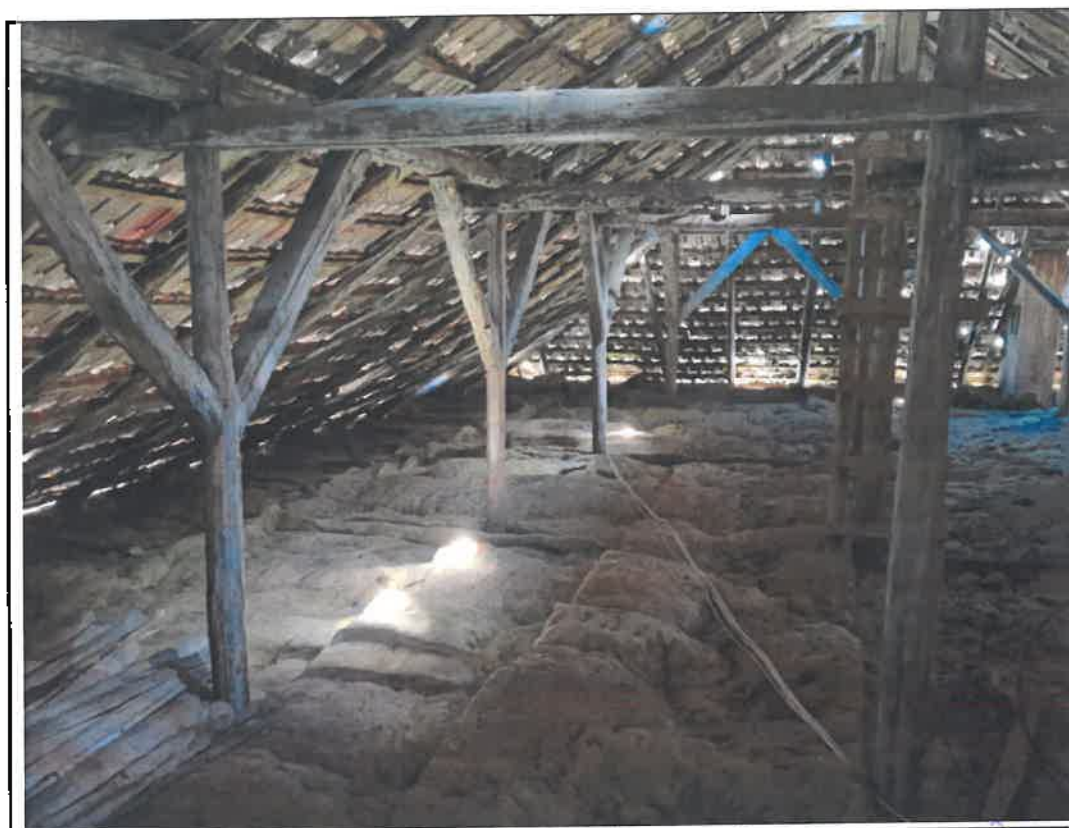
Fig. 2.e. Sarpanta lemn cu elemente de lemn degradate, lemn cu sectiuni rotunde elemente cu fisuri longitudinale, noduri dislocate

- Șarpanta de lemn este într-o stare tehnică precară și, din experiența unor lucrări similare, ponderea lucrărilor de consolidare va fi consistentă ajungându-se la intervenții asupra unui procent mare de elemente; totodată se evită lucrările de consolidare locală a nodurilor, care necesită o manoperă specială, precum și înalt nivel de profesionalism;
- Prin înlocuirea șarpantei se obține o structură cu un nivel de siguranță sporit și în etapa de reproiectare se vor avea în vedere sarcini generate de greutatea panourilor fotovoltaice;
- Permite o evaluare mai precisă a costurilor, prin limitarea ponderilor lucrărilor neprevăzute (asociate situațiilor uzuale de reparații);
- Productivitate sporită datorită succesiunii clare a etapelor de execuție.

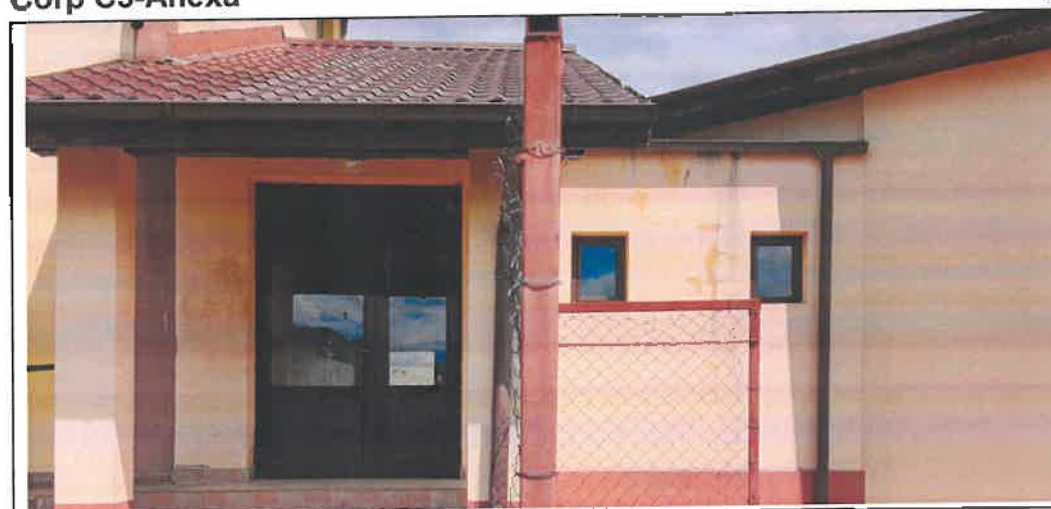
Fig. 3.a. Tencuieli degradate la fațade.

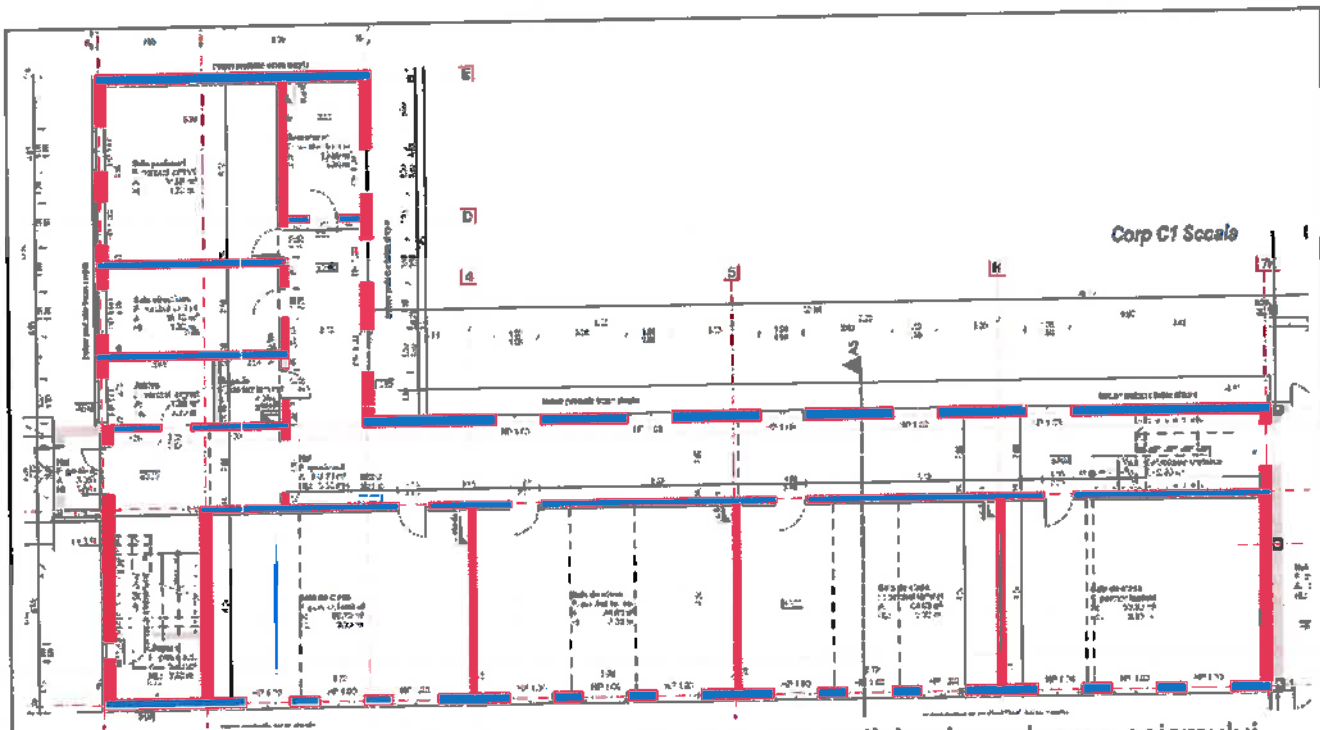
Fig. 2 Plan parter cu evidențierea pereților care vor participa la preluarea seismului

Unde:  
 $S_c=498$  mp  
 $A_T(\text{transversal} = \text{rosu}) = 18,9$  mp  
 $A_L(\text{longitudinal} = \text{albastru}) = 33,16$  mp

$$p_L = \frac{A_L}{S_c} \times 100 = 6,7\%$$

$$p_T = \frac{A_T}{S_c} \times 100 = 3,8\%$$
