STUDIU GEOTEHNIC NR. 5.436 / 2021

**REABILITARE STRĂZILE 3, 4
LOCALITATEA BÂRSA ȘI 3
LOCALITATEA ALDEȘTI,
COMUNA BÂRSA,
JUDEȚUL ARAD**

D.A.L.I.

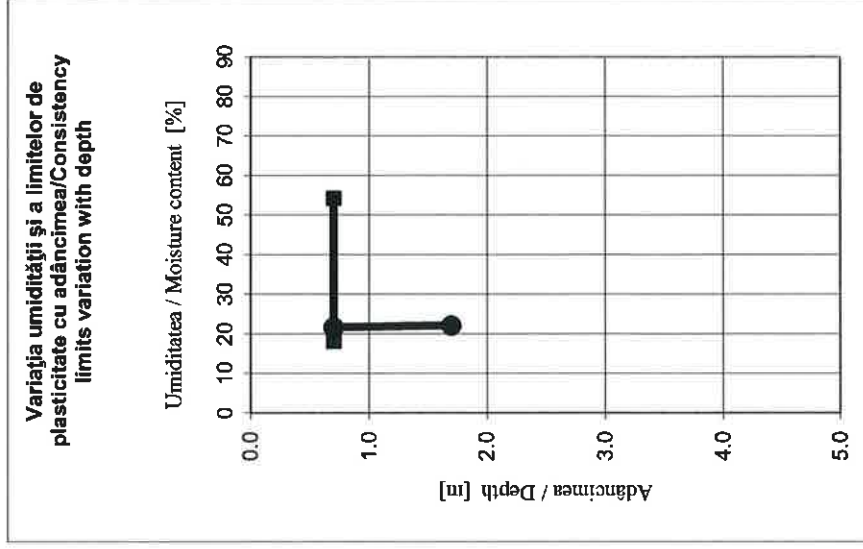
VARIAȚIA UMIDITĂȚII ȘI A LIMITELOR DE PLASTICITATE CU ADÂNCIMEA / MOISTURE CONTENT AND CONSISTENCY LIMITS VARIATION WITH DEPTH
Conform/According to SR EN ISO 17892-1:2015 - Laborator autorizat/Authorized laboratory - Gradul II - Aut. nr./Aut. No.3413/30.10.2018
BULETIN DE ANALIZĂ nr. / ANALYSIS REPORT no. 84.203 / 24.11.2021

Adâncime / Depth	m ₁ [g]	m ₂ [g]	m ₃ [g]	Umiditatea / Moisture content w [%]
0.70 m	174.7	151.3	43.0	21.6
1.70 m	199.1	174.0	60.7	22.1
