**EXPERTIZĂ TEHNICĂ**  
**LA CERINȚA REZISTENȚĂ MECANICĂ ȘI STABILITATE [ETS]**  
**pentru proiectul:**

**LUCRĂRI DE EFICIENTIZARE ENERGETICĂ LA ȘCOALA**  
**GIMNAZIALĂ BÂRSA**

**Temă expertiză:** Investigarea stării tehnice a construcției pentru realizarea lucrărilor de creștere a eficienței energetice

**Amplasament:** str. Principala nr. 197, Loc. Bârsa, Jud. Arad

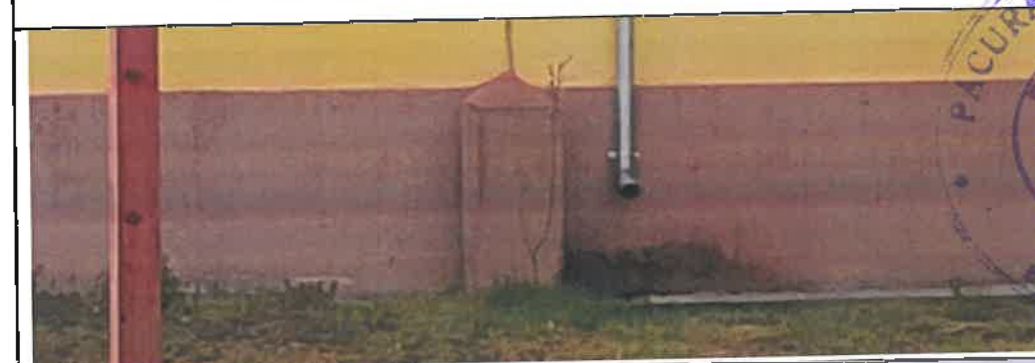
Fig. 2.c.  
Învelitoare țiglă ceramică degradată

- Având în vedere starea tehnică degradată a șarpantei și a învelitorii precum și lucrările propuse se recomandă înlocuirea șarpantei și a învelitorii din țiglă ceramică.
- Șarpanta nouă se va dimensiona luând în considerare încărcările prevăzute în normele actuale (în special zăpadă) și a coeficienților actuali de siguranță (1,5 pentru variabile).
- Odată cu refacerea învelitorii din țiglă ceramică se vor monta jgheaburi și burlane noi pentru colectarea și descărcarea apelor pluviale urmărindu-se descărcarea lor cât mai mult în exteriorul perimetrului construit (ideal în rețeaua de canalizare dacă este posibil sau în bazine de retenție de unde să fie eliminată prin pompare).
